## **PRESSA INVERNIZZI 80 TON**

### Rigenerazione della trancia.

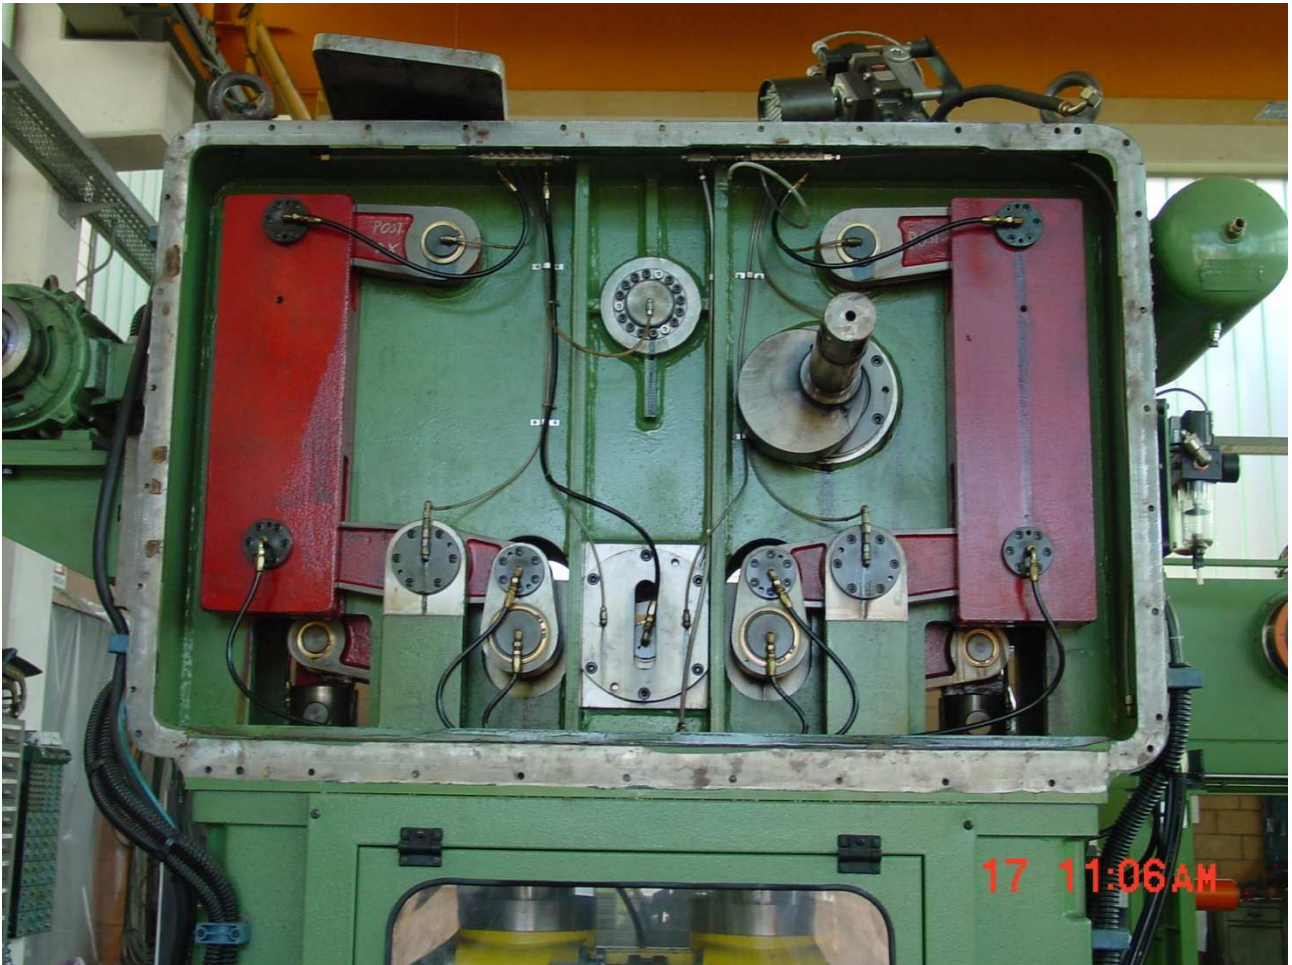
La pressa è giunta presso la nostra officina ZAME non funzionante in maniera corretta a causa dei diversi giochi che si erano venuti a creare tra i perni dei vari leverismi.

Il team di tecnici ZAME, in base alla sua esperienza e di concerto con il cliente, ha deciso di cambiare tipo di leverismo e di variare la modalità di comando della pressa. Questa decisione è stata presa poiché si è giunti alla conclusione che revisionando solo i componenti già presenti ed utilizzando la stessa metodologia di leverismo, la pressa dopo alcuni mesi o anni sarebbe tornata a lavorare in maniera scorretta.
